DEMO-PROJEKT

## Miljøkortlægning - Alle bygninger

Eksempelvej 1, 1234 Eksempelby

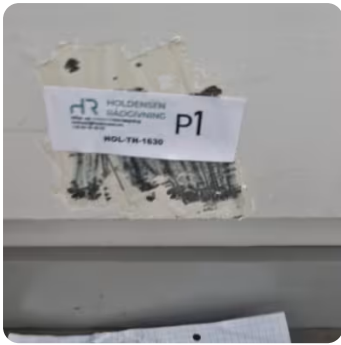
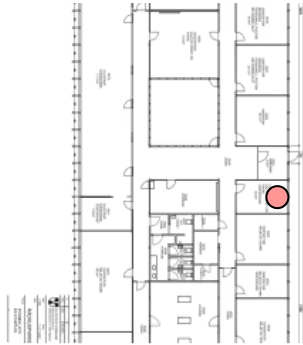
P1: Bygning 1 - Stueplan

| | | Status | PCB | EAK | Tons |
|---|---|---|---|---|---|
| | 16.2 Vægge<br>Krydsfiner, plader + Maling (Hvid)<br>Bygning 1 - Stueplan<br>P1 | Farligt | <input checked="" type="checkbox"/> | 17 02 04 | 0,787 |

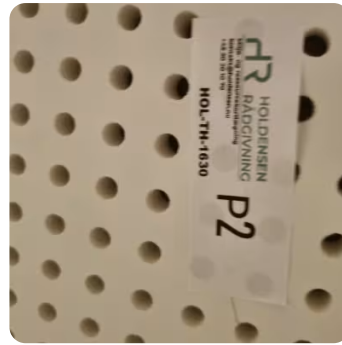
P2: Bygning 1 - Stueplan

| Aluminium | Status | PCB | EAK | Tons |
|---|---|---|---|---|
| 15.3 Lofter<br>Aluminium + Maling (Hvid)<br>Bygning 1 - Stueplan<br>P2 | Forurenet | <input checked="" type="checkbox"/> | 17 04 02 | 0,106 |

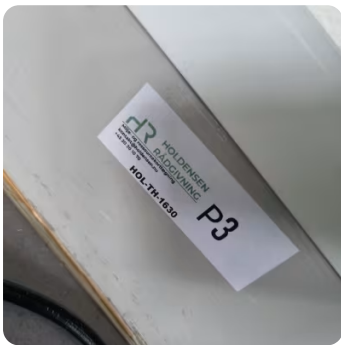
P3: Bygning 1 - Stueplan

| | 17.1 Gulve<br>Fuger, elastisk<br>Bygning 1 - Stueplan<br>P3 | Rent | <input type="checkbox"/> | 17 09 04 | - |

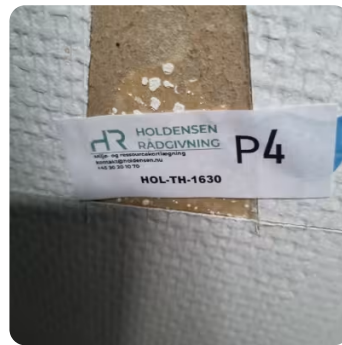
P4: Bygning 1 - Stueplan

| Deponi | Status | PCB | EAK | Tons |
|---|---|---|---|---|
| 16.1 Vægge<br>Gips, plader + Tapet + Maling (Hvid)<br>Bygning 1 - Stueplan<br>P4 | Forurenet | <input checked="" type="checkbox"/> | 17 08 01 | 19,404 |

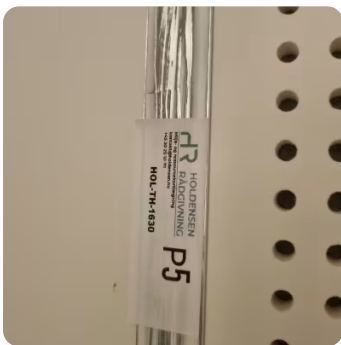
P5: Bygning 1 - Stueplan

| Deponi, specialbehandling | Status | PCB | EAK | Tons |
|---|---|---|---|---|
| 15.2 Lofter<br>Perforerede loftplader, gips + Maling (Hvid)<br>Bygning 1 - Stueplan<br>P5 | Farligt | <input checked="" type="checkbox"/> | 17 08 02 | 0,297 |

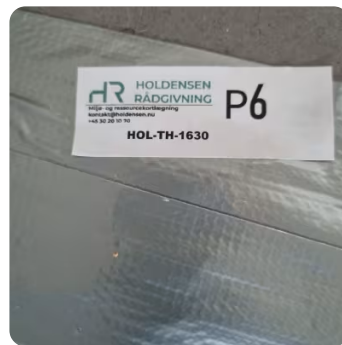
P6: Bygning 1 - Stueplan

| | 17.3 Gulve<br>Linoleum<br>Bygning 1 - Stueplan<br>P6 | Rent | <input type="checkbox"/> | 17 09 04 | 6,160 |

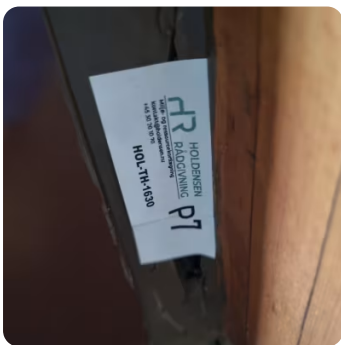
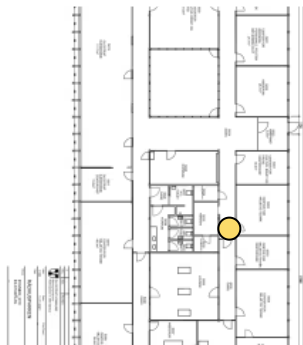
P7: Bygning 1 - Stueplan

| | 18.11 Indvendige vinduer og døre<br>Fuger, elastisk<br>Bygning 1 - Stueplan<br>P7 | Forurennet | <input type="checkbox"/> | 17 09 04 | 0,002 |

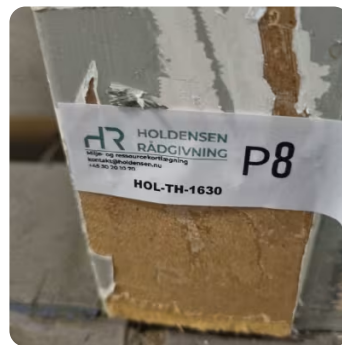
P8: Bygning 1 - Stueplan

| | 18.8 Indvendige vinduer og døre<br>Dørkarm, træ + Maling (Grå)<br>Bygning 1 - Stueplan<br>P8 | Forurennet | | 17 02 01 | 0,272 |

| | 19.3 Indvendigt træværk<br>Fodpanel, træ + Maling (Grå)<br>Bygning 1 - Stueplan<br>P8 | Forurennet | <input checked="" type="checkbox"/> | 17 02 01 | 1,313 |

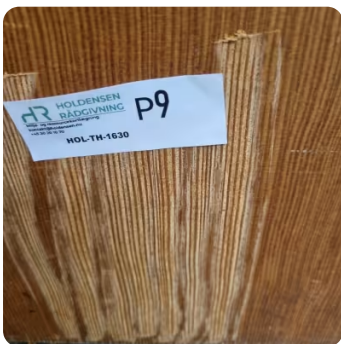
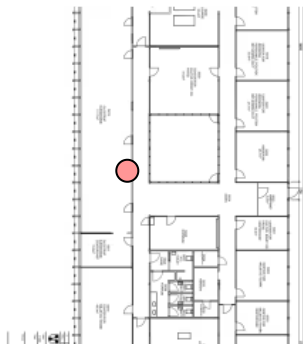
P9: Bygning 1 - Stueplan

| | | Status | PCB | EAK | Tons |
|---|---|---|---|---|---|
| | 18.1 Indvendige vinduer og døre<br>Uimprægneret træ + Lak<br>Bygning 1 - Stueplan<br>P9 | Farligt | <input checked="" type="checkbox"/> | 17 02 04 | 0,750 |
| | 18.4 Indvendige vinduer og døre<br>Uimprægneret træ + Lak<br>Bygning 1 - Stueplan<br>P9 | Farligt | <input checked="" type="checkbox"/> | 17 02 04 | 0,040 |

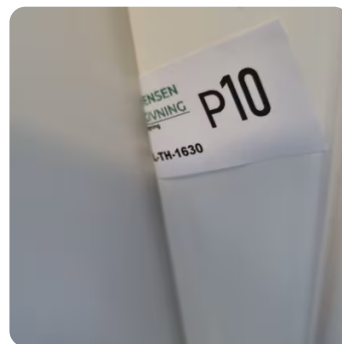
P10: Bygning 1 - Stueplan

| | 18.5 Indvendige vinduer og døre<br>Uimprægneret træ + Maling (Hvid)<br>Bygning 1 - Stueplan<br>P10 | Forurennet | | 17 02 01 | 0,120 |
| | 18.13 Indvendige vinduer og døre<br>Uimprægneret træ + Maling (Hvid)<br>Bygning 1 - Stueplan<br>P10 | Forurennet | | 17 02 01 | 0,120 |
| | 18.14 Indvendige vinduer og døre<br>Uimprægneret træ + Maling (Hvid)<br>Bygning 1 - Stueplan<br>P10 | Forurennet | | 17 02 01 | 0,050 |

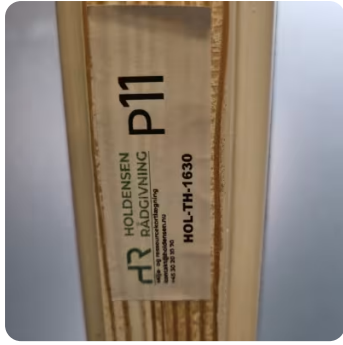
P11: Bygning 1 - Stueplan

| | 18.9 Indvendige vinduer og døre<br>Uimprægneret træ + Maling (Hvid)<br>Bygning 1 - Stueplan<br>P11 | Forurennet | | 17 02 01 | 0,400 |

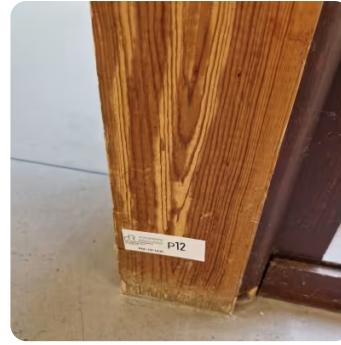
P12: Bygning 1 - Stueplan

| | 19.1 Indvendigt træværk<br>Konstruktionstræ, limtræ + Lak<br>Bygning 1 - Stueplan<br>P12 | Forurennet | | 17 02 01 | 1,526 |

| | 19.2 Indvendigt træværk<br>Konstruktionstræ, limtræ + Lak<br>Bygning 1 - Stueplan<br>P12 | Forurennet | <input checked="" type="checkbox"/> | 17 02 01 | 0,455 |

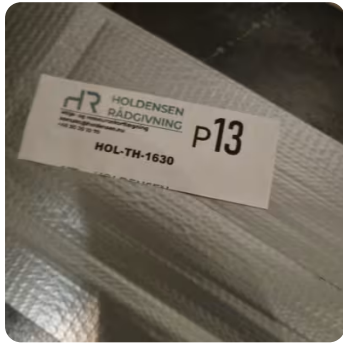
P13: Bygning 1 - Stueplan, Toilet 1

| | 17.4 Gulve<br>Fliseklæb<br>Bygning 1 - Stueplan<br>P13 | Rent | <input type="checkbox"/> | 17 01 01 | 0,260 |

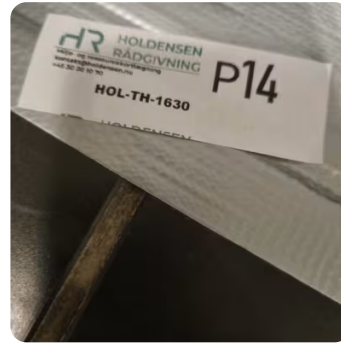
P14: Bygning 1 - Stueplan, Toilet 1

| Tegl og keramik | Status | PCB | EAK | Tons |
|---|---|---|---|---|
| 17.5 Gulve<br>Klinker, keramiske<br>Bygning 1 - Stueplan<br>P14 | Rent | <input type="checkbox"/> | 17 01 03 | 0,312 |

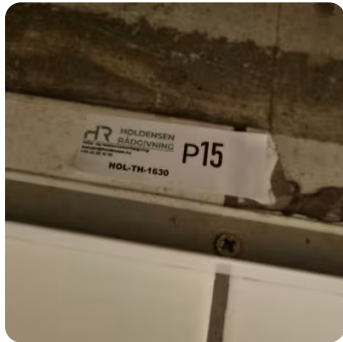
P15: Bygning 1 - Stueplan

| | 16.3 Vægge<br>Fliseklæb<br>Bygning 1 - Stueplan<br>P15 | Rent | <input type="checkbox"/> | 17 01 01 | 0,060 |

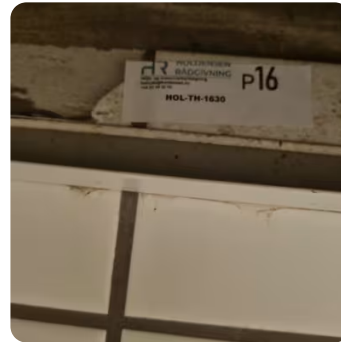
P16: Bygning 1 - Stueplan

| Tegl og keramik | Status | PCB | EAK | Tons |
|---|---|---|---|---|
| 16.4 Vægge<br>Fliser, glaseret tegl<br>Bygning 1 - Stueplan<br>P16 | Rent | <input type="checkbox"/> | 17 01 03 | 0,072 |

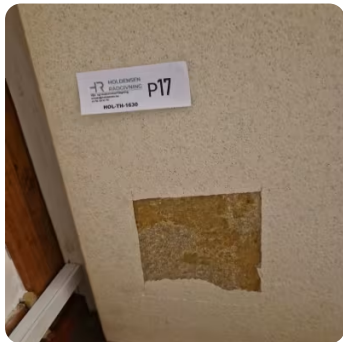
P17: Bygning 1 - Stueplan

| Stenuld | | Status | PCB | EAK | Tons |
|---|---|---|---|---|---|
| | 15.1 Løfter<br>Stenuld, plader + Maling (Hvid)<br>Bygning 1 - Stueplan<br>P17 | Farligt | <input checked="" type="checkbox"/> | 17 06 03 | 1,155 |

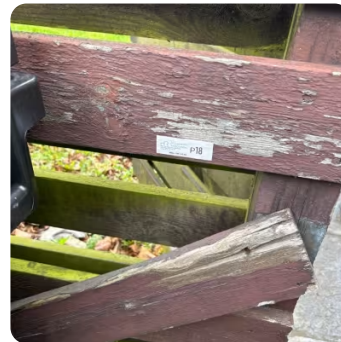
P18: Bygning 2 - Udvendige bygningsdele

| | | Status | PCB | EAK | Tons |
|---|---|---|---|---|---|
| | 4.2 Facade<br>Konstruktionstræ, limtræ + Maling (Brun)<br>Bygning 1 - Udvendige bygningsdele<br>P18 | Farligt | <input checked="" type="checkbox"/> | 17 02 04 | 4,052 |
| | 10.1 Udvendigt træværk<br>Tømmer, trykimprægneret træ + Maling (Brun)<br>Bygning 2 - Udvendige bygningsdele<br>P18 | Farligt | <input checked="" type="checkbox"/> | 17 02 04 | 1,680 |

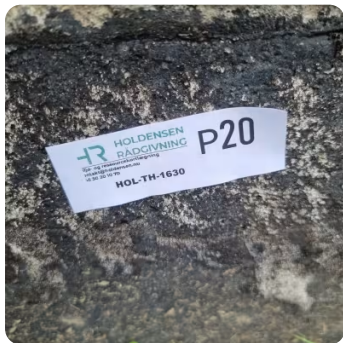
P20: Bygning 1 - Udvendige bygningsdele

| Deponi | Status | PCB | EAK | Tons |
|---|---|---|---|---|
| 7.2 Sokkel<br>Maling (Sort)<br>Bygning 1 - Udvendige bygningsdele<br>P20 | Forurenet | <input checked="" type="checkbox"/> | 17 01 01 | 0,189 |

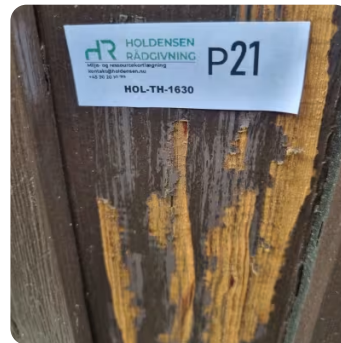
P21: Bygning 1 - Udvendige bygningsdele

| | 5.1 Udvendige vinduer og døre<br>Uimprægneret træ + Maling (Brun)<br>Bygning 1 - Udvendige bygningsdele<br>P21 | Forurennet | | 17 02 01 | 2,960 |
| | 5.10 Udvendige vinduer og døre<br>Uimprægneret træ + Maling (Brun)<br>Bygning 1 - Udvendige bygningsdele<br>P21 | Forurennet | | 17 02 01 | 1,200 |
| | 5.12 Udvendige vinduer og døre<br>Uimprægneret træ + Maling (Brun)<br>Bygning 1 - Udvendige bygningsdele<br>P21 | Forurennet | | 17 02 01 | 0,080 |

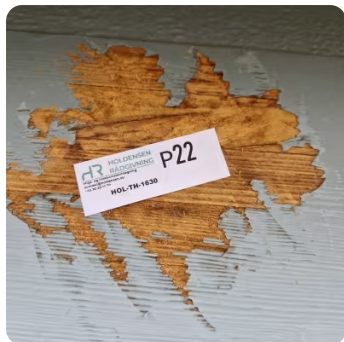
P22: Bygning 1 - Udvendige bygningsdele

| | 1.1 Tag<br>Spær, limtræ + Maling (Grå)<br>Bygning 1 - Udvendige bygningsdele<br>P22 | Forurennet | | 17 02 01 | 13,323 |
| | 4.3 Facade<br>Krydsfiner, plader + Maling (Grå)<br>Bygning 1 - Udvendige bygningsdele<br>P22 | Forurennet | | 17 02 01 | 0,575 |

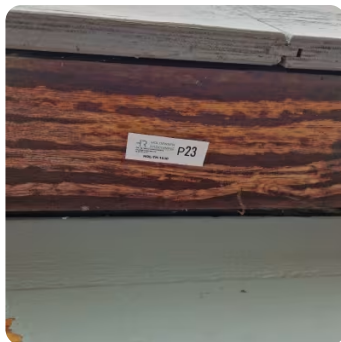
P23: Bygning 1 - Udvendige bygningsdele

| | 10.2 Udvendigt træværk<br>Uimprægneret træ + Maling (Brun)<br>Bygning 1 - Udvendige bygningsdele<br>P23 | Forurennet | | 17 02 01 | 1,560 |

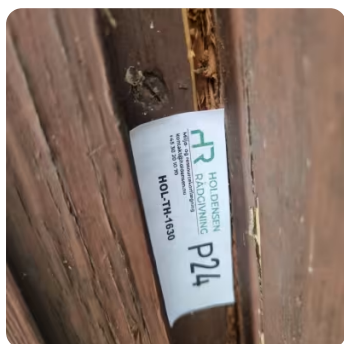
P24: Bygning 1 - Udvendige bygningsdele

| Ukendt | Status | PCB | EAK | Tons |
|---|---|---|---|---|
| 5.9 Udvendige vinduer og døre<br>Fuger, elastisk<br>Bygning 1 - Udvendige bygningsdele<br>P24 | Potentielt smittet | <input checked="" type="checkbox"/> | | < 0,001 |

| Deponi, asbest | Status | PCB | EAK | Tons |
|---|---|---|---|---|
| 5.8 Udvendige vinduer og døre<br>Fuger, elastisk<br>Bygning 1 - Udvendige bygningsdele<br>P24 | Asbest | <input checked="" type="checkbox"/> | 17 06 06 | 0,005 |

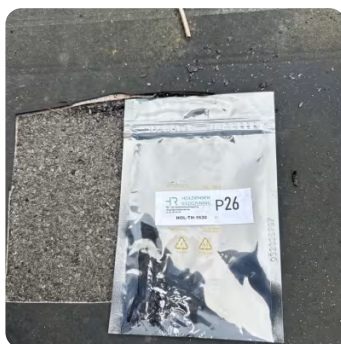
P26: Bygning 1 - Udvendige bygningsdele

| | 1.4 Tag<br>Tagpap<br>Bygning 1 - Udvendige bygningsdele<br>P26 | Forurennet | <input type="checkbox"/> | 17 03 01 | 4,928 |

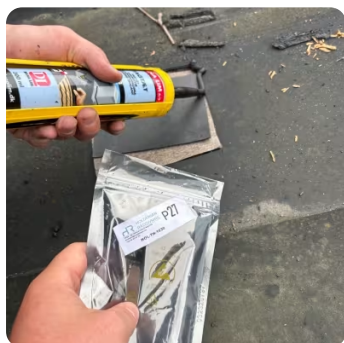
P27: Bygning 1 - Udvendige bygningsdele

| | 1.3 Tag<br>Gummidug, EPDM<br>Bygning 1 - Udvendige bygningsdele<br>P27 | Farligt <input type="checkbox"/> | 17 09 03 | 1,120 |

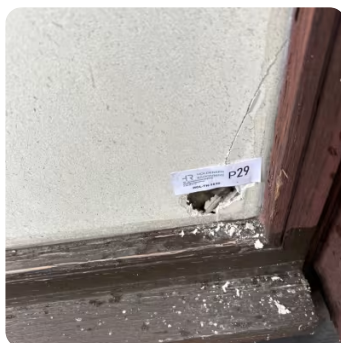
P29: Bygning 1 - Udvendige bygningsdele

| Deponi, asbest | Status | PCB | EAK | Tons |
|---|---|---|---|---|
| 5.13 Udvendige vinduer og døre<br>Fibercement, planplader<br>Bygning 1 - Udvendige bygningsdele<br>P29 | Asbest | <input type="checkbox"/> | 17 06 06 | 1,404 |
